RAPORT Z OGLĘDZIN POJAZDU

MARKA	Land Rover
MODEL	Discovery Sport (L550)
ROCZNIK	2015
POJEMNOŚĆ	1999
MOC	241 KM (177 kW)

RODZAJ PALIWA	Benzyna
NADWOZIE	SUV
SKRZYNIA BIEGÓW	Automatyczna
PRZEBIEG	104137 km
VIN	SALXXXXXXXXXXXXXX

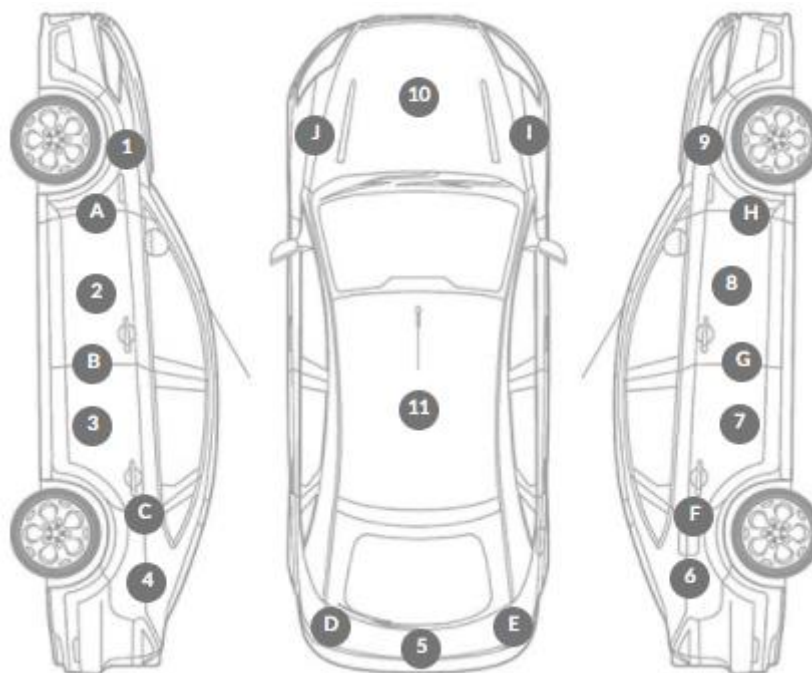
Pomiar lakieru i szczelin

Punkt	max [μm]	min [μm]
1.	96	91
2.	101	93
3.	99	90
4.	129	121
5.	140	121
6.	126	122
7.	98	95
8.	113	89
9.	106	93
10.	94	87
11.	100	92

Punkt	max [μm]	min [μm]
A	108	100
B	106	104
C	98	90
D	129	121
E	140	132
F	128	120
G	98	92
H	111	104
I	102	94
J	104	96

- nadwozie nie nosi śladów napraw blacharsko-lakierniczych, powłoka lakiernicza ma grubość od 90-140 mikronów w zależności od elementu,
- lakier posiada ślady niefachowej kosmetyki (duża ilość pozostałości wosku przy uszczelkach),
- samochód od jakiego czasu nieużytkowane (mech przy uszczelkach),
- brak śladów demontażu poszczególnych elementów,
- zarysowane oba zderzaki + uszkodzenie zderzaka przy otworze załadunkowym,
- porysowany prawy tylny narożnik,
- uszkodzony korek wlewu paliwa (urwany element mocujący),
- osłona ozdobna maski do ponownego lakierowania.
